Análise de Obras Civas na Faixa de Praia afetadas pela Influência  
do Ambiente na Estrutura de Concreto Armado: o caso da Prainha  
em Arraial do Cabo, RJ.

Arraial do Cabo  
2023

Trabalho de Conclusão de Curso  
apresentado ao Instituto Federal do  
Rio de Janeiro, como requisito parcial  
para obtenção do grau de especialista  
em Ciências Ambientais em Áreas  
Costeiras.

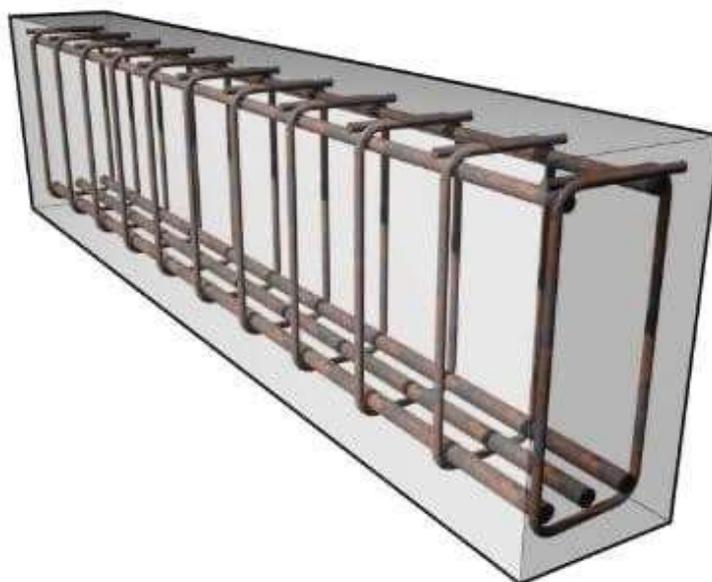
O concreto armado é composto por uma armadura de aço preenchida e protegida por concreto, sendo cobertura o nome dessa proteção física. O concreto é uma pasta composta de cimento, água e agregados graúdo (brita) e miúdo (areia). A junção do concreto e da armadura proporciona um material que supre a fraqueza do outro, já que o concreto é resistente a compressão e o aço a tração. Com a quantidade certa de aço e de concreto, essa combinação se torna resistente o suficiente para suportar grandes cargas e/ou vãos.

Figura 1: Viga de Concreto Armado  
Fonte: MENEGHEL, 2022

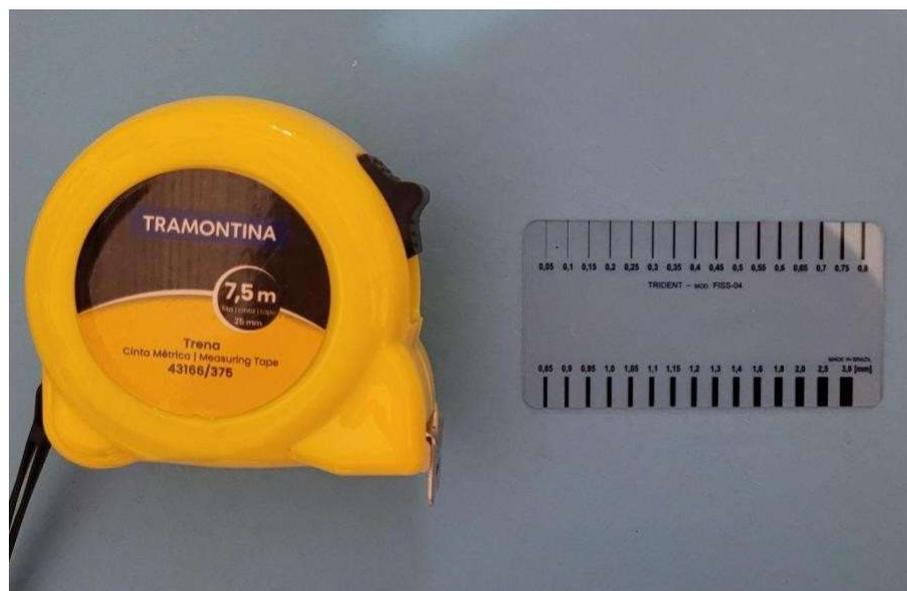
Na saída em campo utilizou-se um fissurômetro, instrumento para medição de aberturas em estruturas, com escala mínima de 0,05 mm e máxima de 3,0 mm, produzido em material transparente, para tais análises. Havendo aberturas maiores que 3,0 mm, fez-se uso da trena métrica com extensão de 7,5 metros.

Figura 3: Instrumentos de medição utilizados (trena métrica e fissurômetro, consecutivamente)  
Fonte: Acervo da autora, 2023

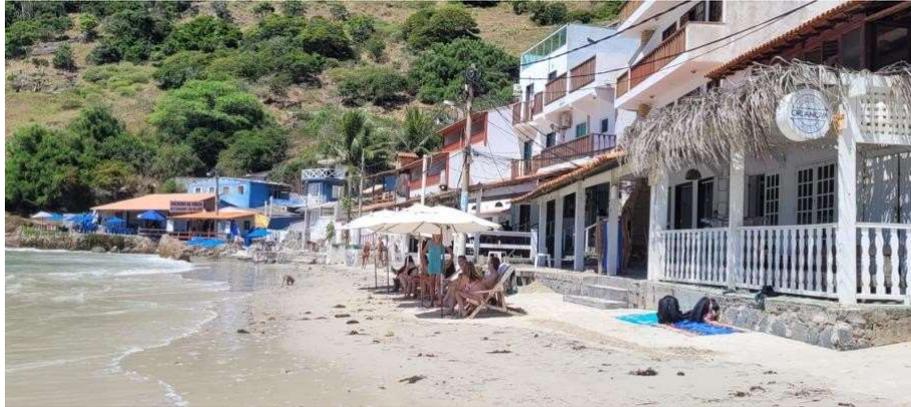
Figura 4: Local do Estudo (Canto da Prainha, Arraial do Cabo - RJ)  
Fonte: Acervo da autora, 2023

Na faixa de praia até o sopé do morro, verificou-se a inserção de construções civis, como apresentadas na Figura 4. Quiosques e similares na faixa de praia ou próximos a ela apresentam uma maior possibilidade da presença de resíduos sólidos como embalagens de alimentos, latinhas de bebidas, canudos, sacolas plásticas, dentre outros, na areia; e que podem ser facilmente transportados para o meio aquático com a ocorrência de aumento de volume do mar e incidência de ventos.

No local em questão, canto da Prainha, a elevação da maré atinge algumas das edificações implementadas no local, ocorrendo o contato direto entre as mesmas e a água salgada, o que é extremamente prejudicial para as mesmas, pois os materiais utilizados para estas construções não são os indicados para ter contato direto com esse agente que irá degradá-las continuamente com este contato direto ou spray marinho, que seria a maresia. Um exemplo de deterioração na estrutura de concreto seria a expansão por sulfatos, podendo a mesma ser causada pela água do mar. Ferreira Neto e Vieira (2018) apontam que os sulfatos se alastram na estrutura através dos poros da pasta de cimento hidratada e iniciam a formação de compostos expansivos.

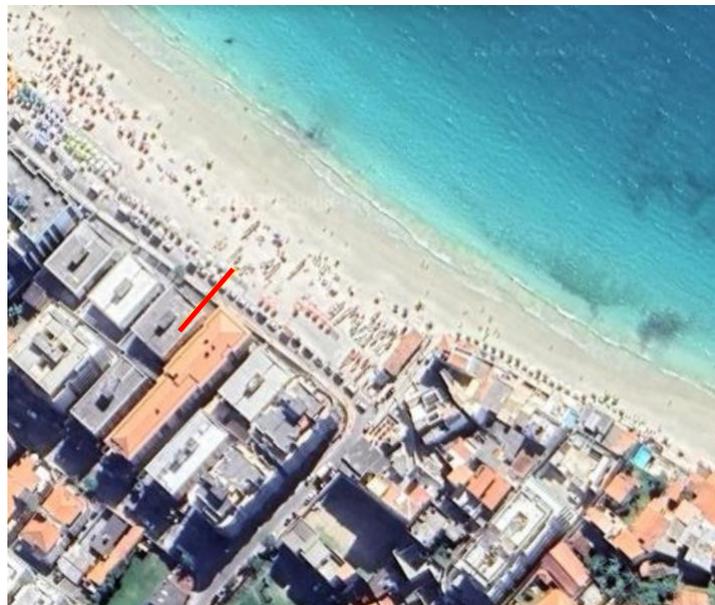
Abaixo é apresentada uma vista via satélite da Prainha, Arraial do Cabo – RJ, onde foram realizadas duas marcações aleatórias nas figuras, linhas vermelhas, com extensão aproximada de 30 m a partir do final da praia, para uma simulação do que seria a faixa de segurança tratada na Lei Municipal 2.483 de 2023, Art. 14, item IX, que aborda o parcelamento do solo.

Figura 5: Faixa de segurança  
Fonte: Google Earth, 2023

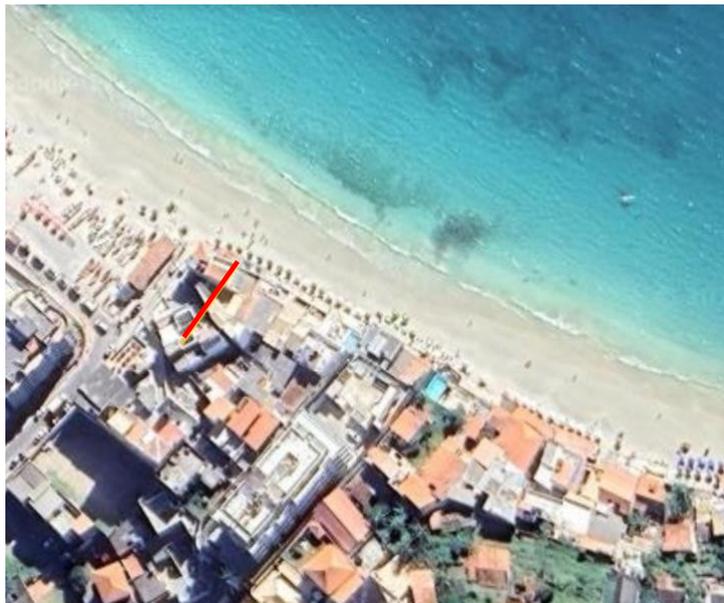
Figura 6: Faixa de segurança  
Fonte: Google Earth, 2023

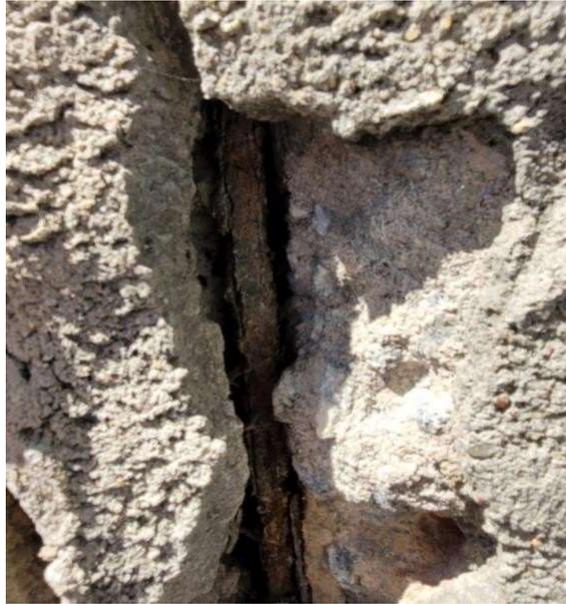
Na maioria das edificações, foram encontradas diversas rachaduras, trincas e fendas. Na fenda encontrada, medindo aproximadamente 1 cm, observou-se que a armadura havia aumentado muito a sua seção devido a oxidação. Este fenômeno de aumento de seção causa pressões internas no concreto, ou seja, a armadura oxidada começou a exercer forças de expulsão do concreto, fazendo assim que a abertura ficasse maior e futuramente vir a ocorrer o deslocamento deste material.

O surgimento da abertura, mesmo pequena, eleva a facilidade de agentes degradantes adentrarem no concreto e continuarem atingindo a armadura. Com a armadura atingida, a estrutura corre risco em perder sua capacidade de resistência a esforços solicitantes, a perda de aderência entre o concreto e a armadura, dentre outros fatores. É um problema que afeta não só a utilização da edificação devido a modificação da formação estrutural do aço como também compromete a estética local. Uma corrosão não tratada pode causar, no pior dos casos, um colapso estrutural.

Figura 7: Rachadura em estrutura de concreto armado e oxidação em armadura  
Fonte: Acervo da autora, 2023

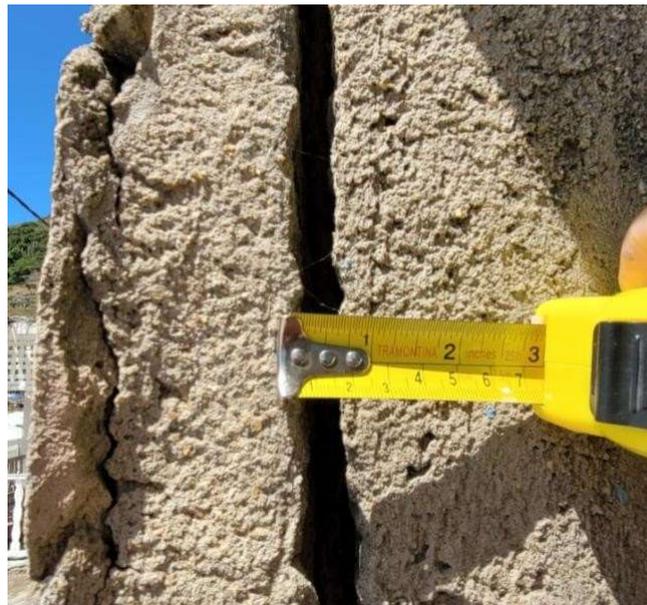
Figura 8: Medição de abertura em estrutura de concreto armado utilizando trena métrica  
Fonte: Acervo da autora, 2023

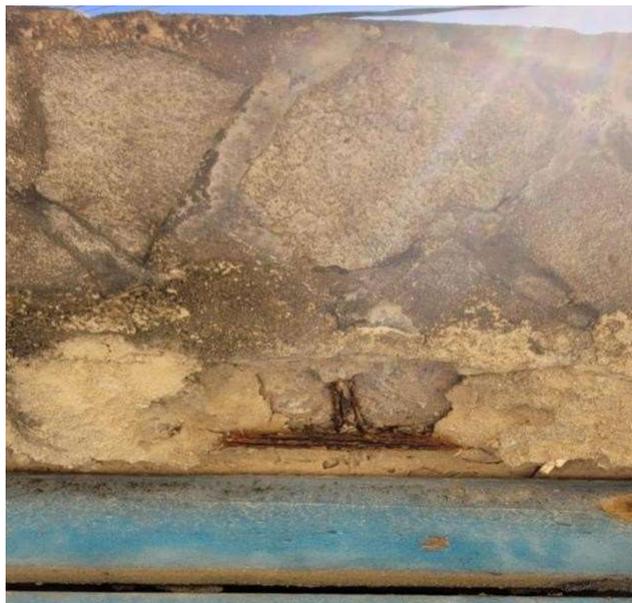
Figura 9: Armadura exposta e oxidada devido a agentes externos e deslocamento do concreto  
Fonte: Acervo da autora, 2023

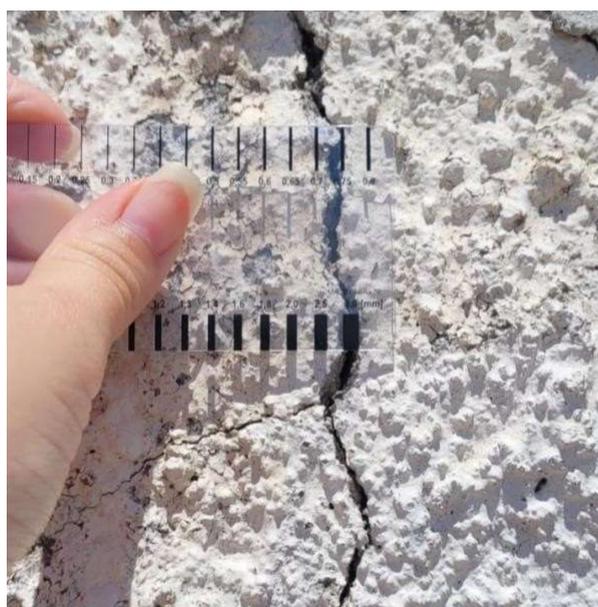
Figura 10: Rachadura de 3,0 mm de espessura medida com auxílio de um fissurômetro  
Fonte: Acervo da autora, 2023

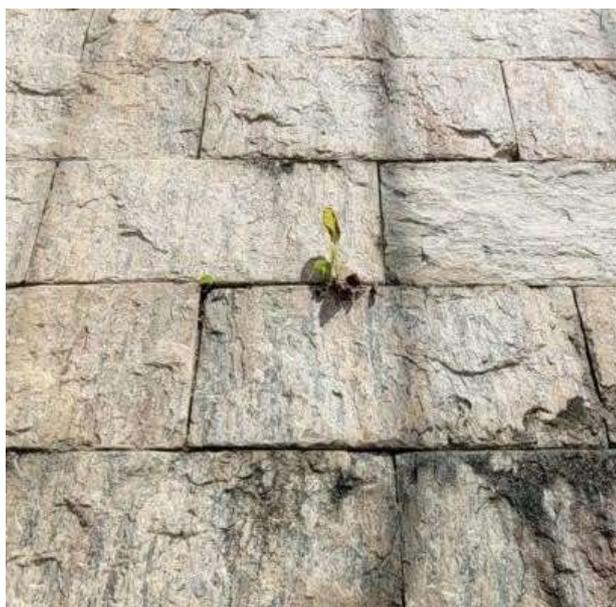
A presença de vegetação parasitária em edificações é uma manifestação patológica que afeta a parte mecânica da estrutura e também a sua estética. As raízes da vegetação causam tensões internas na estrutura que dependendo de sua intensidade, podem fraturar os materiais que a compõe, além de comprometer a estética da edificação proporcionando um aspecto de descuido. Seu surgimento é

Observou-se a presença de raízes e plantas contendo folhas entre os revestimentos da edificação.

Figura 11: Desenvolvimento de vegetação na estrutura  
Fonte: Acervo da autora, 2023

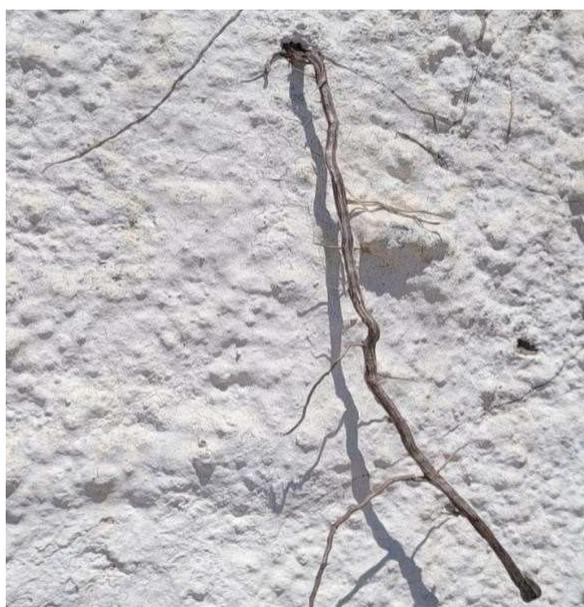
Figura 12: Desenvolvimento de vegetação na estrutura (raiz)  
Fonte: Acervo da autora, 2023

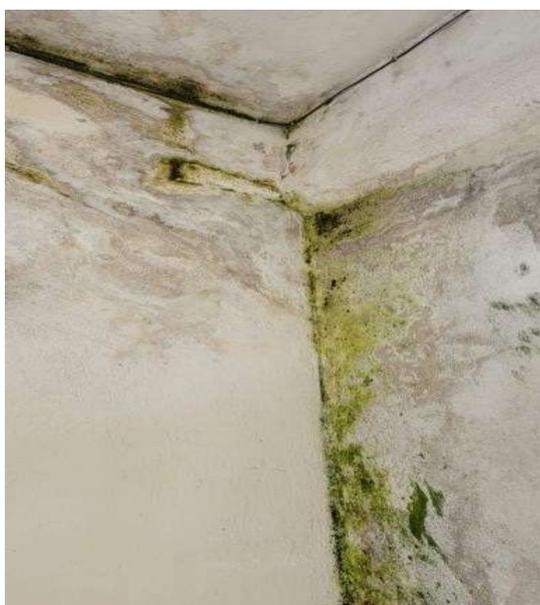
O bolor encontrado nas fachadas das edificações abordadas foi classificado como misto. Em relação a sua coloração, foram identificados bolores nas cores verde (com diferentes intensidades) e bolores na cor preta. O bolor é formado por fungos filamentosos alocados em colônias e se desenvolvem melhor em ambientes com pH básico. Assim como a presença de vegetação parasitária, é uma ação biológica sobre a estrutura.

O surgimento de bolor é devido ao alto índice de umidade e falta de incidência direta dos raios solares no local. A presença de tal patologia está geralmente ligada a uma deficiência na impermeabilização, com isso, a umidade fica frequente no local favorecendo o desenvolvimento destas colônias de fungos filamentosos.

Figura 13: Desenvolvimento de bolores  
Fonte: Acervo da autora, 2023

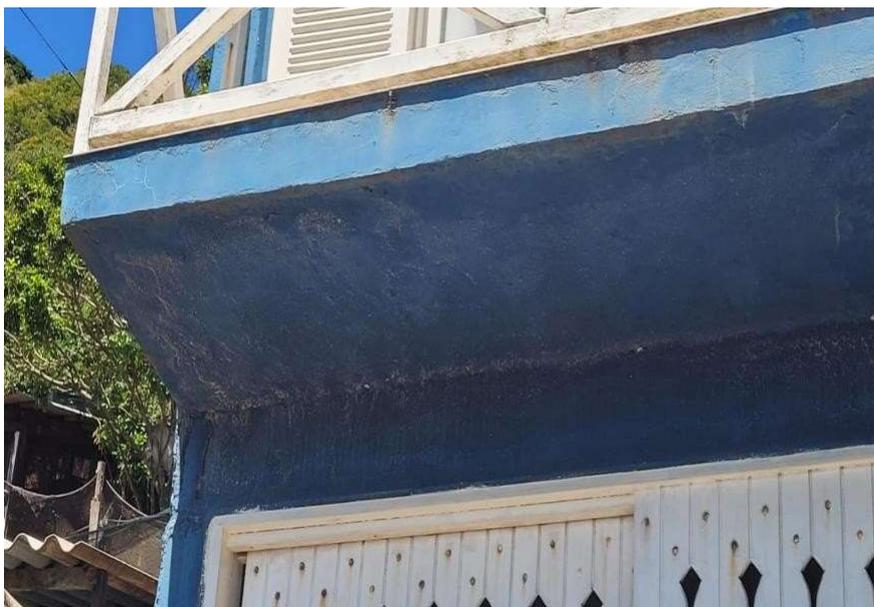
A eflorescência é uma manifestação patológica que possui uma coloração, geralmente, branca e ocorre devido a lixiviação de sais, que podem estar presentes no cimento. Esse transporte dos hidróxidos presentes na pasta de cimento afeta a resistência mecânica da estrutura devido a perda de sólidos. Sena, et. al (2020), apontam que para que a eflorescência ocorra, são necessários alguns fatores como uma fonte de sais solúveis, umidade, um meio poroso e condições ambientais

favoráveis. Todos esses fatores estão presentes em uma edificação à beira mar, tornando a eflorescência uma manifestação patológica recorrente.

Figura 14: Eflorescência  
Fonte: Acervo da autora, 2023

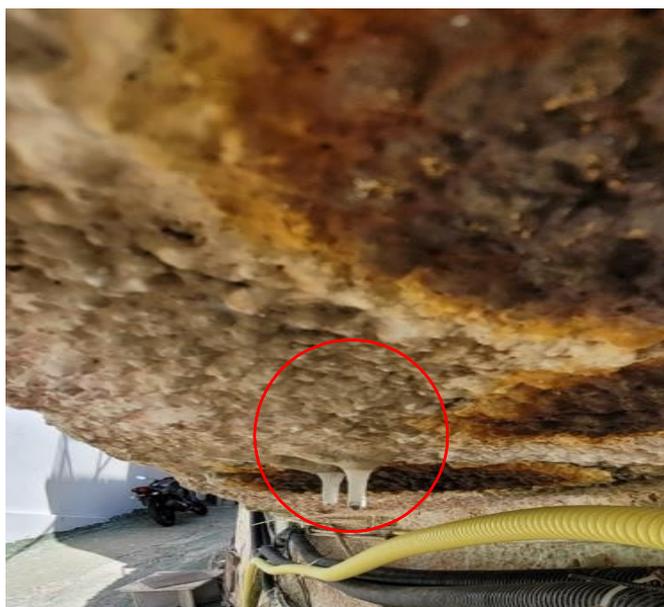
A estalactite é uma manifestação patológica semelhante a eflorescência. A água de infiltração percola pela estrutura efetuando a lixiviação dos sais, com essa água atingindo o exterior da estrutura, ela começa a criar um formato pontiagudo por causa da solidificação dos sais. As estalactites geralmente ocorrem em lajes e vigas.

Figura 15: Lixiviação de sais e formação de estalactites  
Fonte: Acervo da autora, 2023

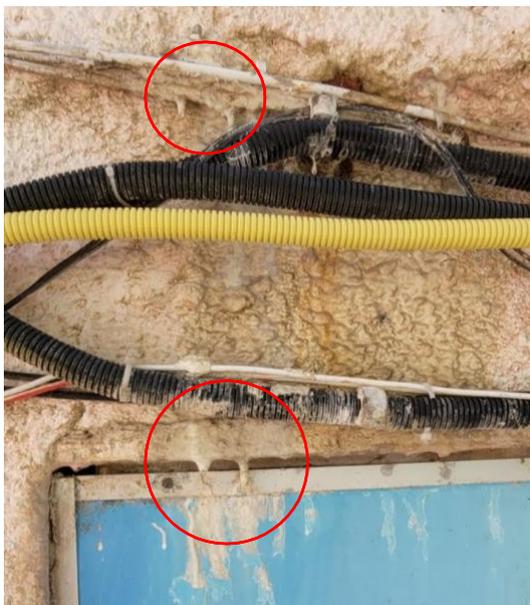
Figura 16: Lixiviação de sais e formação de estalactites  
Fonte: Acervo da autora, 2023

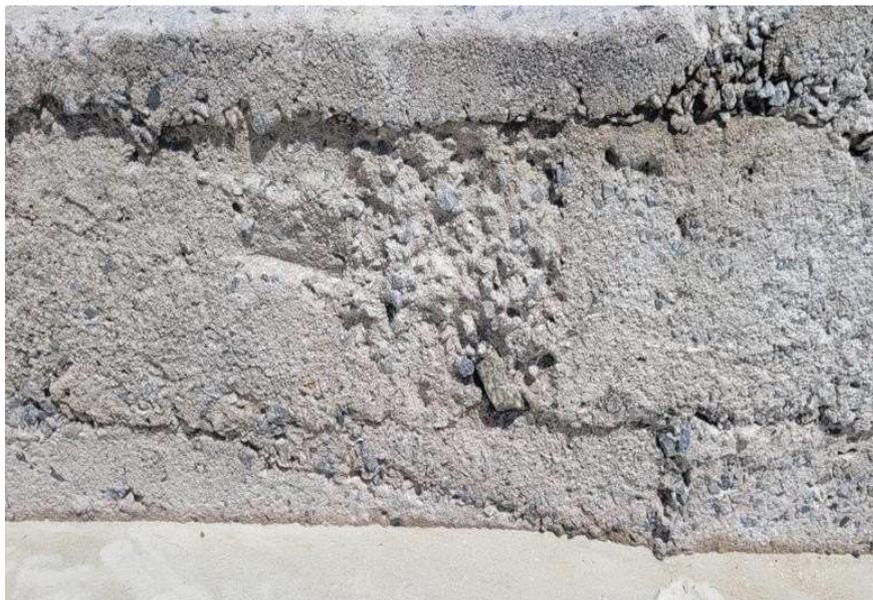
A segregação no concreto, popularmente conhecido como ninhos de concretagem ou bicheira, é uma manifestação patológica proveniente da falha no adensamento do concreto. Quando ocorre a deposição do concreto nas formas e não há a realização adequada do adensamento, erro no traço do concreto, dentre outros fatores, devido a isto, há a ocorrência de vazios entre os agregados graúdos da estrutura. É um problema que afeta a estética e o desempenho estrutural da edificação. Com uma superfície mais porosa e não uniforme agentes externos como íons de cloreto se alojam com mais facilidade e em maior quantidade nestas descontinuidades que existem na estrutura. Observa-se na Figura 17 que o agregado graúdo está nitidamente exposto e há vãos na superfície do concreto.

Figura 17: Ninhos de concretagem  
Fonte: Acervo da autora, 2023

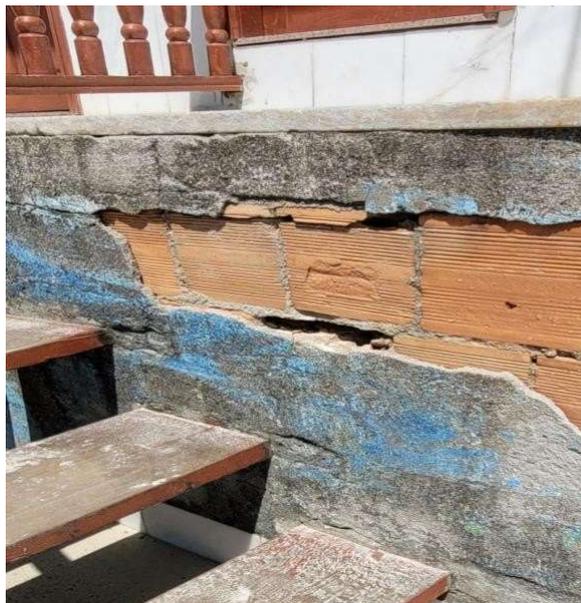
Uma parede é composta por camadas, são elas, alvenaria, chapisco, emboço e reboco. Na Figura 18 podemos observar uma parede com alvenaria exposta a intempéries, por causa do desprendimento da camada que a compõe. A maresia possui um efeito muito forte sobre as edificações, não somente nas estruturas metálicas, mas também afetando outros materiais, como o concreto, revestimentos, pinturas etc. Na figura a seguir, ocorreu o deslocamento de fragmentos do concreto que compõe esta parede deixando os tijolos aparentes.

Figura 18: Desprendimento de camada componente da parede  
Fonte: Acervo da autora, 2023

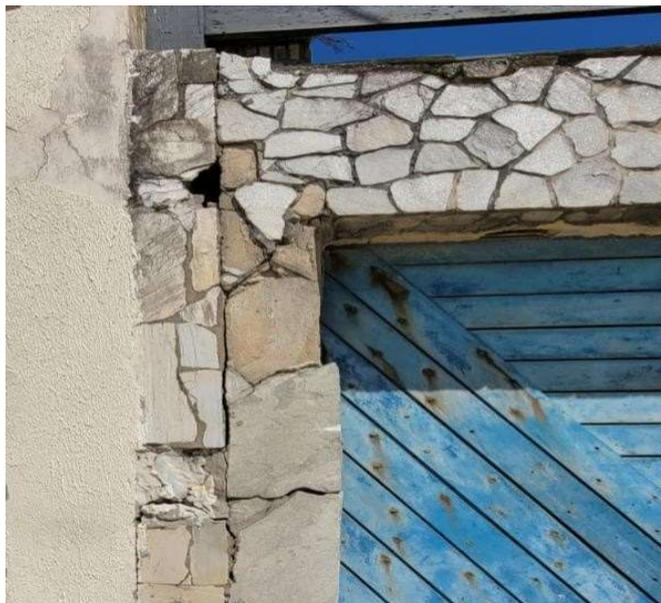
O deslocamento de revestimento é uma manifestação patológica que afeta a estética da edificação, apresenta risco para as pessoas que transitam no local e gastos financeiros para reparar o problema. No caso, o revestimento apresentado nas Figuras 19 e 20 são em pedra. Algumas causas para o deslocamento de revestimentos são falhas no projeto, mão de obra desqualificada, umidade, uso de materiais com validade vencida, dentre outras. Mas no caso de edificações em regiões litorâneas, a facilidade de ocorrência de manifestações patológicas é maior, devido a ação de íons de cloreto contidos na névoa da maresia que atinge as estruturas que muitas vezes não estão tão próximas assim do mar, porém, as edificações aqui apresentadas estão à beira mar, tornando tais efeitos ainda mais nocivos. Todo material que se desprende do conjunto da edificação é um meio facilitador da penetração de sais, cloretos e outras substâncias que afetam a resistência e estética da mesma. Caso não haja a devida manutenção, a estrutura vai sendo cada vez mais degradada até chegar ao seu estágio final, o colapso.

Figura 19: Desplacamento do revestimento de fachada  
Fonte: Acervo da autora, 2023

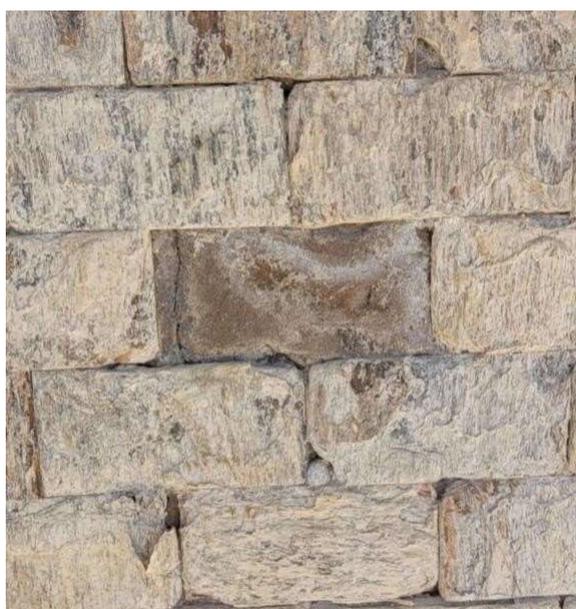
Figura 20: Desplacamento do revestimento de fachada  
Fonte: Acervo da autora, 2023

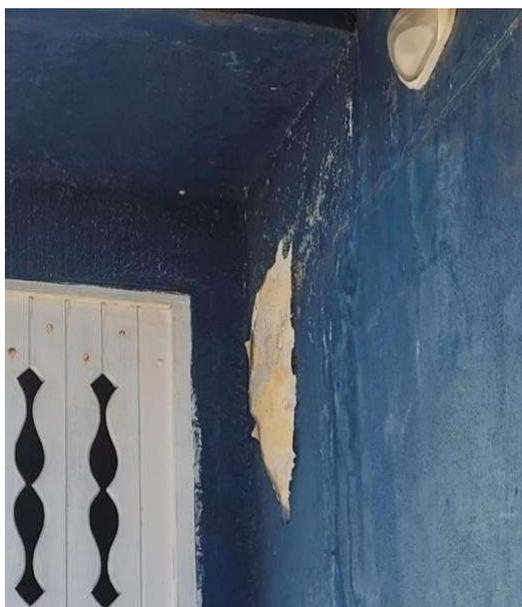
Nas Figuras 21 e 22 pode-se constatar o desprendimento da camada de tinta em duas edificações diferentes, ocorrendo assim a exposição das camadas porosas da parede. Em ambas Figuras também pode-se identificar uma concentração de sais na parede, podendo ser a ocorrência de eflorescência ou deposição de sais contidos na própria maresia devido a proximidade da edificação com o mar.

Figura 21: Desprendimento de camada de tinta  
Fonte: Acervo da autora, 2023

Para locais altamente afetados pela maresia, ou até mesmo umidade em excesso, os ambientes externos, ou muito afetados por esses agentes, devem possuir tintas emborrachadas, pois podem garantir uma maior durabilidade da permanência do material na edificação, ajudando assim a manter não somente a estética do local

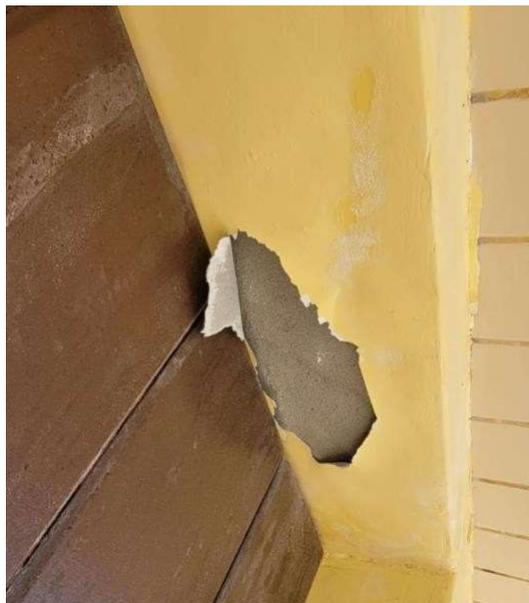
Figura 22: Desprendimento de camada de tinta  
Fonte: Acervo da autora, 2023

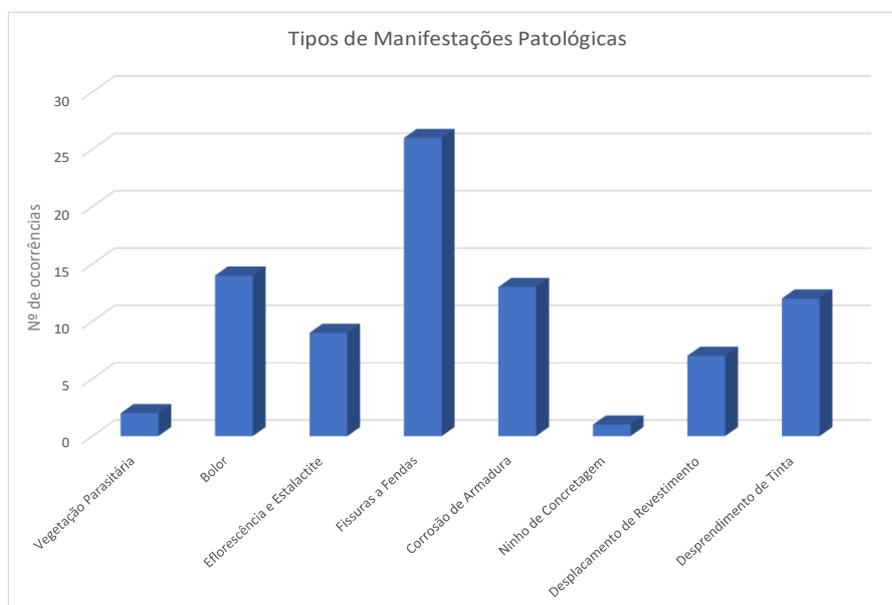
O Gráfico 1 apresenta a relação das manifestações patológicas encontradas nas fachadas das edificações que estão na faixa de areia da Prainha, Arraial do Cabo – RJ. O gráfico apresenta informações referentes ao número de vezes que tal manifestação patológica foi encontrada em fachadas de diferentes edificações, podendo algumas edificações apresentar mais de uma manifestação patológica.

Gráfico 1: Relação de Manifestações Patológicas encontradas nas Fachadas das Edificações  
Fonte: Acervo da autora, 2023
